Curage de la retenue suite à la crue de juin 2013

- > **Maitre d'ouvrage :**
EDF UP Sud Ouest GEH Garonne
- > **Maitre d'œuvre :**
Hydrostadium
- > **Entreprise :** Tournaud (VINCI) / Casal

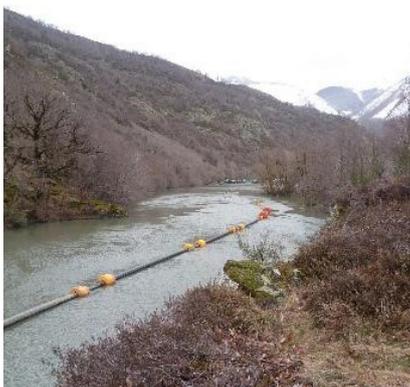
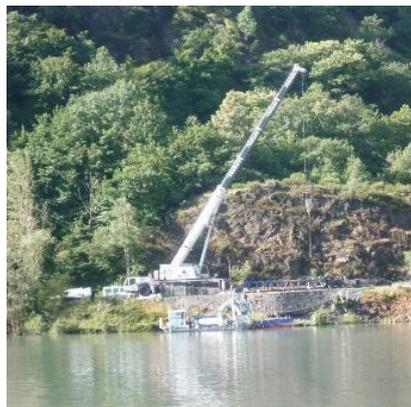
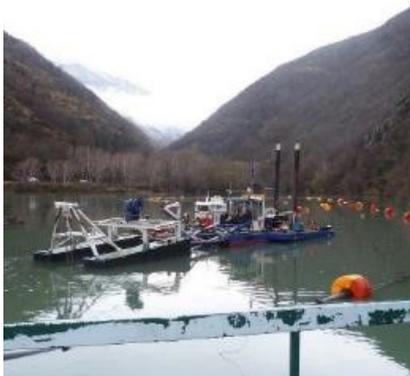
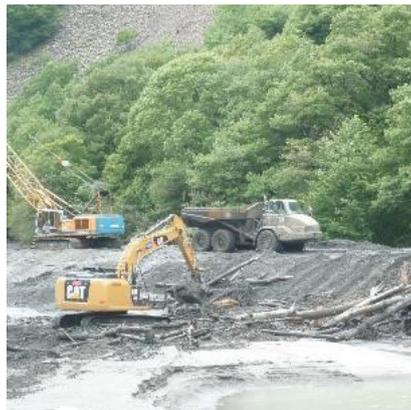
Le premier atelier est composé d'une dragueline qui dépose provisoirement les produits de curage sur la piste aménagée, avant reprise par une pelle mécanique de 25 t et des tombereaux chargés d'acheminer les matériaux jusqu'à la zone de stockage définitif.

Le second atelier est, quant à lui, composé d'une drague aspiratrice et sa rallonge d'élinde et d'une conduite de refoulement de 1100 m de longueur (dont 450 m de conduite flottante) permettant le refoulement direct dans les bassins de stockage.

De par les difficultés d'accès au site, dès 2010, le scénario étudié envisageait le stockage in-situ des produits de curage. Cette stratégie est reconduite en 2014. Après réalisation des accès (passage busé et pistes d'accès) et préparation des bassins de stockage définitif des matériaux, les sédiments sont curés mécaniquement et hydrauliquement.

- > Volume dragué : 48 000 m³
- > Devenir des matériaux : stockage sur site
- > Dragage à la drague aspiratrice et à la dragueline
