## Démolition d'un barrage de Savoie (73)

Le barrage voûte de Plan des Nettes était **un ouvrage expérimental réalisé en 1953 par EDF afin de tester l'étanchéité de la cuvette de Plan des Nettes**. Il était situé dans le département de la Savoie (73) et était implanté sur le torrent de La Leisse.

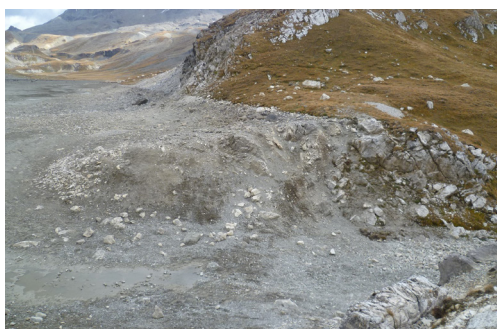
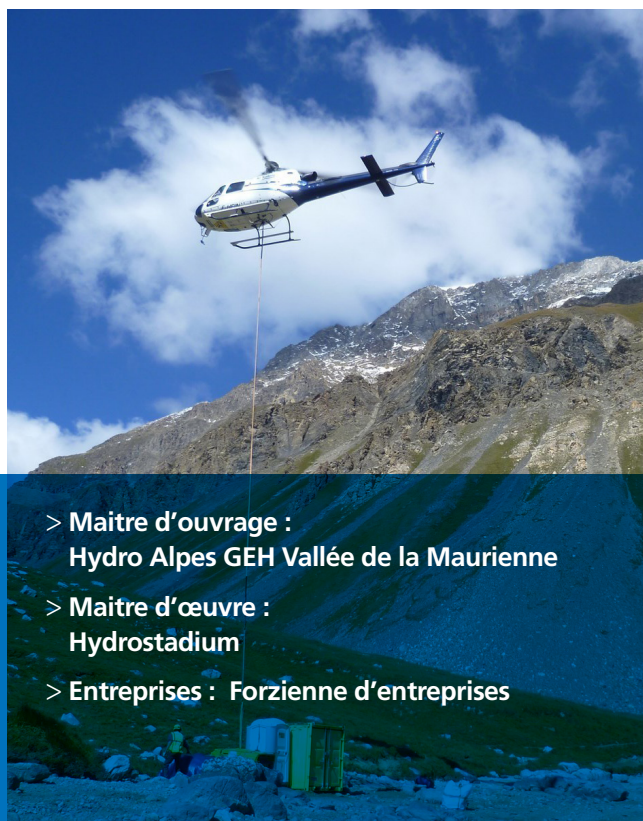
Le barrage était un barrage voûte mince à crête déversante, d'une hauteur de 7,5 m. Sa longueur et sa largeur en crête étaient respectivement égales à 33,6 m et 0,5 m. Son volume était estimé à 148 m<sup>3</sup>.

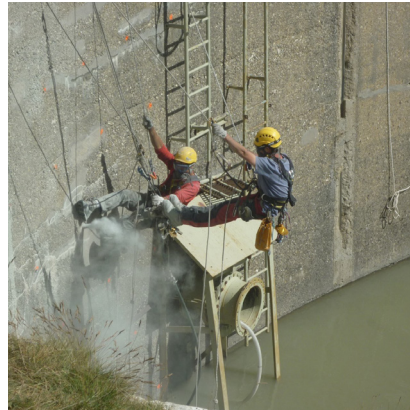
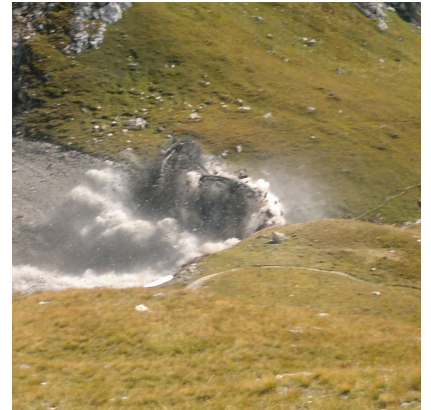
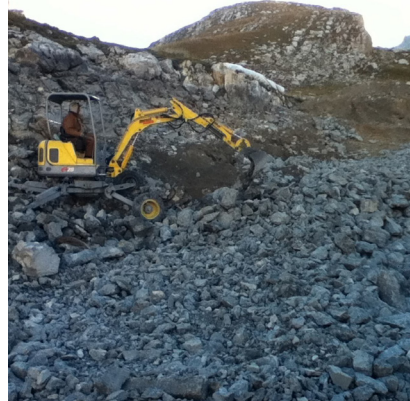
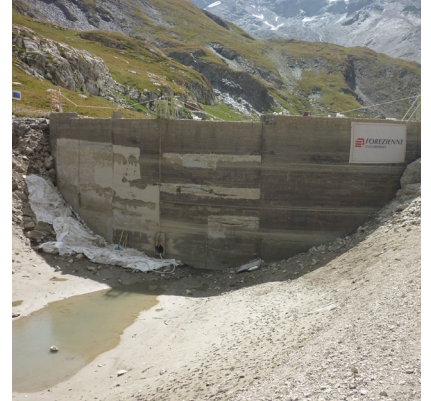
Le barrage a été démoli en 200 ms environ, du haut vers le bas. Des retards de 25 ms étaient mis en place entre chaque ligne.

- > 150 m<sup>3</sup> de béton à démolir
- > 300 forages de 35 mm de diamètre
- > 70 kg d'explosifs

La technique de démolition utilisée était adaptée au site et aux résultats attendus puisque la taille des blocs a été respectée. L'absence de ferrailage dans le barrage a facilité sa démolition.
