## Travaux de remise en état de la galerie de Breil dans les Alpes Maritimes (06)

L'aménagement de Breil, construit en 1925-1926, est situé dans la vallée de la Roya, proche de la frontière italienne et à l'aval d'une chaîne d'aménagement EDF (Les Mesces, St-Dalmas, Paganin et Fontan).

## Description des études et travaux

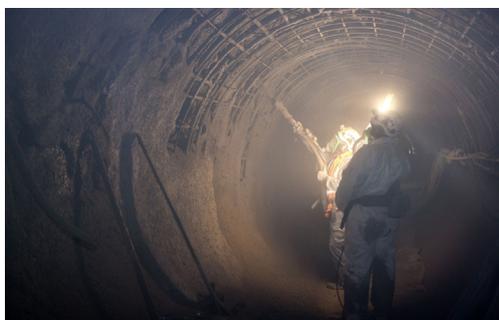
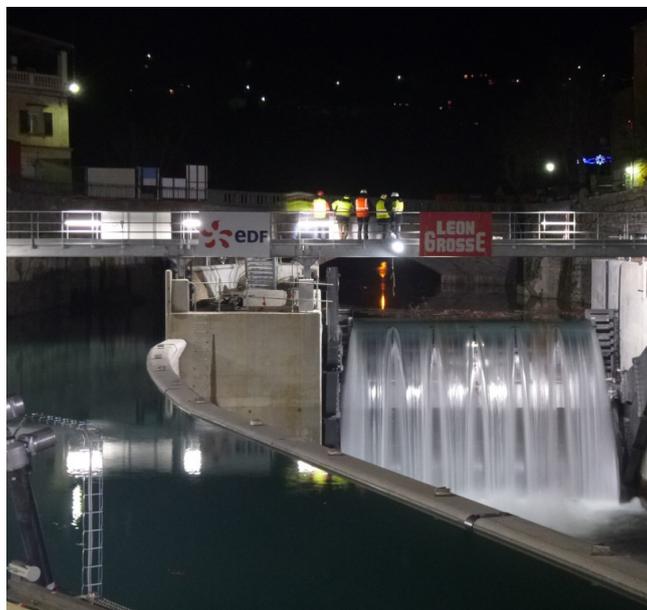
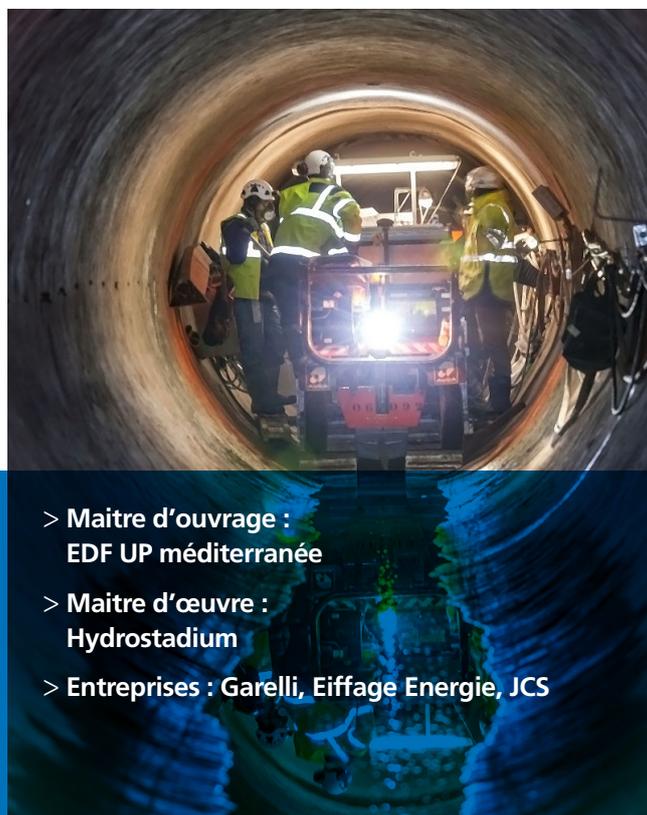
Cette galerie traverse des zones géologiques instables (éboulis) sur sa seconde moitié ce qui entraîne d'importants désordres.

- Cintrage dans les zones les plus dégradées
- Renforcement longitudinal (linéaire cumulé de 350 m)
- Ouverture des fissures, nettoyage et ragréage.

L'objectif de ces réparations est de retarder l'apparition des ruptures constatées avant travaux en apportant une zone privilégiée d'amortissement des contraintes non préjudiciable à l'intégrité de la galerie.

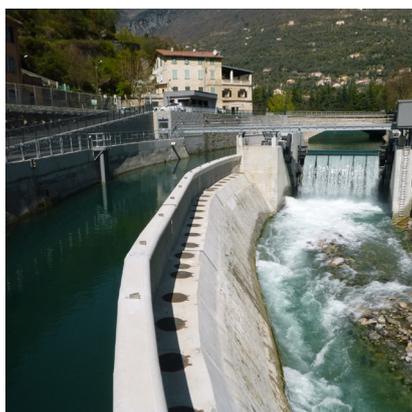
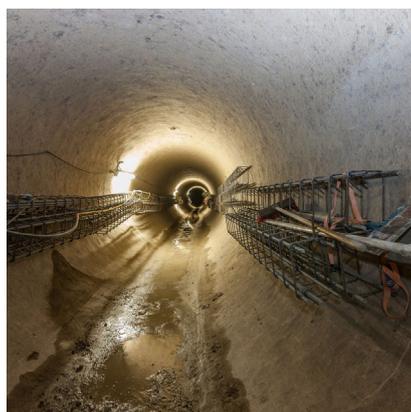
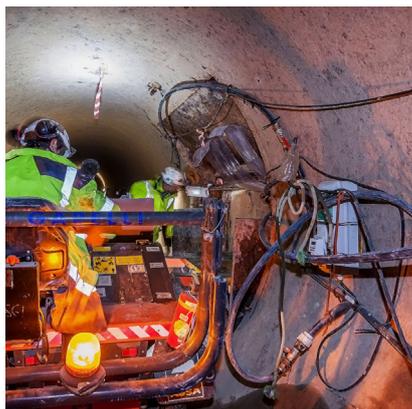
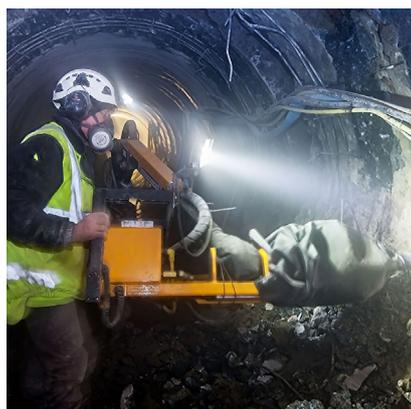
Des renforcements circonférentiels de type cintres réticulés bétonnés, engravés dans le parement béton existant (après création d'engravures sur la totalité du périmètre par sciage) ont été mis en œuvre. L'espacement des 124 cintres mis en place varie donc entre 1 et 2,5 m. Lorsque le parement existant entre les engravures était trop dégradé pour être conservé, celui-ci a été repris en partie ou intégralement. La surface totale « chemisée entre cintres » est de 950 m<sup>2</sup>.

La galerie a été renforcée dans le sens longitudinal par tronçons, tout en lui laissant du jeu dans le sens transversal (en aménageant une zone d'amortissement des mouvements résiduels) : sciage et purge des matériaux altérés.

Les zones présentant des fissures longitudinales en voûte ont été reprises par ragréage avec ajout d'aciers et/ou d'ancrages pour les plus profondes.

Images ©Garelli
