Travaux de remise en état de la galerie de Liebvillers dans le Doubs (25)

Les travaux exécutés se situent dans la galerie d'aménée de la centrale de Liebvillers (6 km), entre le barrage de Grosbois en amont et la centrale de Liebvillers en aval (25).

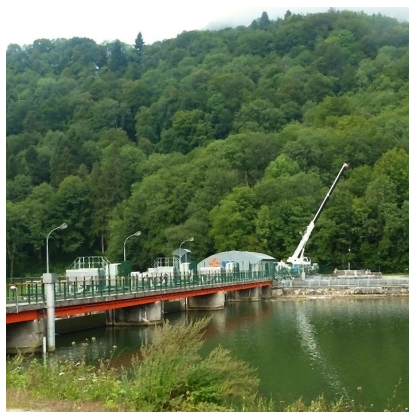
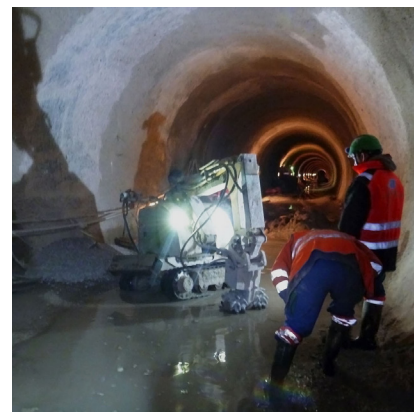
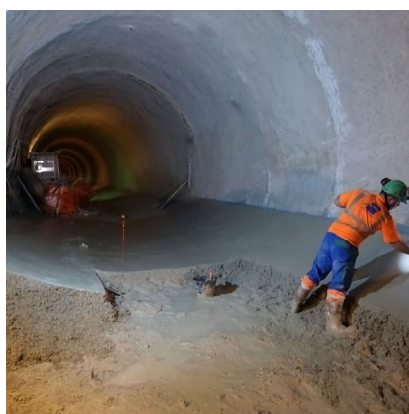
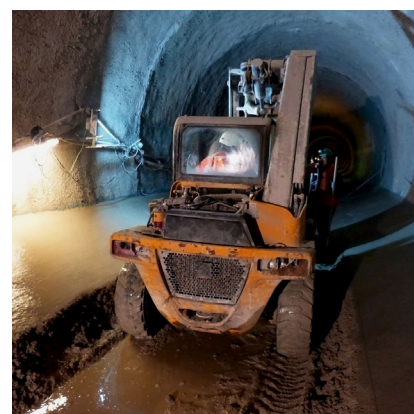
Afin de mieux maîtriser la sécurité, un robot a été utilisé pour réaliser les travaux de béton projeté.

Les travaux de sciage et de démolition ont été réalisés avec un broc équipé d'une scie et d'un BRH.

L'ensemble était télécommandé afin d'éviter que l'opérateur ne stationne à l'aplomb des zones de démolition et/ ou de sciage. Les plots ont été démolis avec une « fréquence » de 1 plot sur 3 afin de ne pas déstabiliser l'encaissant.

La mousse polyuréthane a été projetée en plusieurs passes en commençant par les piédroits sur une épaisseur globale de 15 cm.

Le béton projeté a été mis en place manuellement et via un robot sur une épaisseur de 25 cm directement sur la mousse. Le nombre de passes a été de 4.
